ESTRATEGIAS PARA MEJORAR LA SEGURIDAD VIAL EN ESCUELAS RURALES DE COCLÉ, PANAMÁ, MEDIANTE ANÁLISIS DE IMÁGENES AÉREAS

Abstract

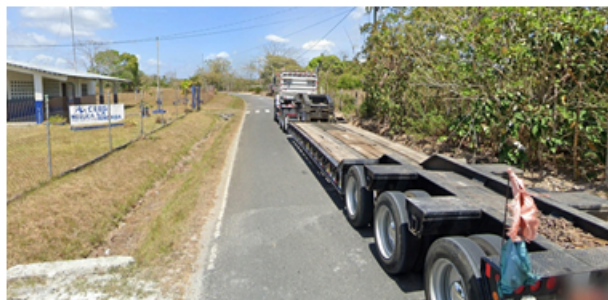
- Ausencia de aceras peatonales
- Señalización escolar inexistente
- Velocidad de operación elevada (>40 km/h)
- Presencia de vehículos pesados y tránsito mixto
- Sin supervisor de cruce
- Ausencia de reductores de velocidad
- Entorno escolar con riesgo muy alto

Figura 1. Contraste infraestructural entre modelos de riesgo vial escolar

La figura 1 expone la comparación entre la Escuela La Hincada y la Escuela La Mata muestra dos configuraciones viales contrastantes dentro de un mismo distrito rural. La figura presenta un entorno con limitaciones marcadas en infraestructura peatonal y regulación del tránsito, junto a otro que dispone de elementos viales más completos y organizados. Este contraste ilustra cómo diferentes disposiciones de infraestructura pueden coexistir en contextos territoriales similares evidenciando patrones diferenciados de vulnerabilidad asociados principalmente a las condiciones de infraestructura vial presentes en cada escuela, más que a diferencias territoriales o socioeconómicas.

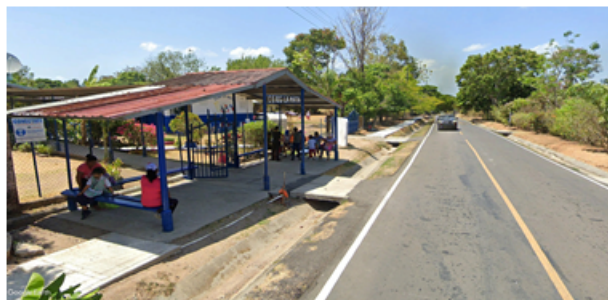
Escuela La Mata

- Acera en ambos lados de la vía
- Cruces señalizados y visibles
- Señalización vertical y horizontal en buen estado
- Reductores de velocidad operativos (30 km/h)
- Control de cruce más organizado
- Entorno escolar con riesgo bajo
